B 107, erneuerte Ortsdurchfahrt Hohengöhren, Stand 08.06.2018

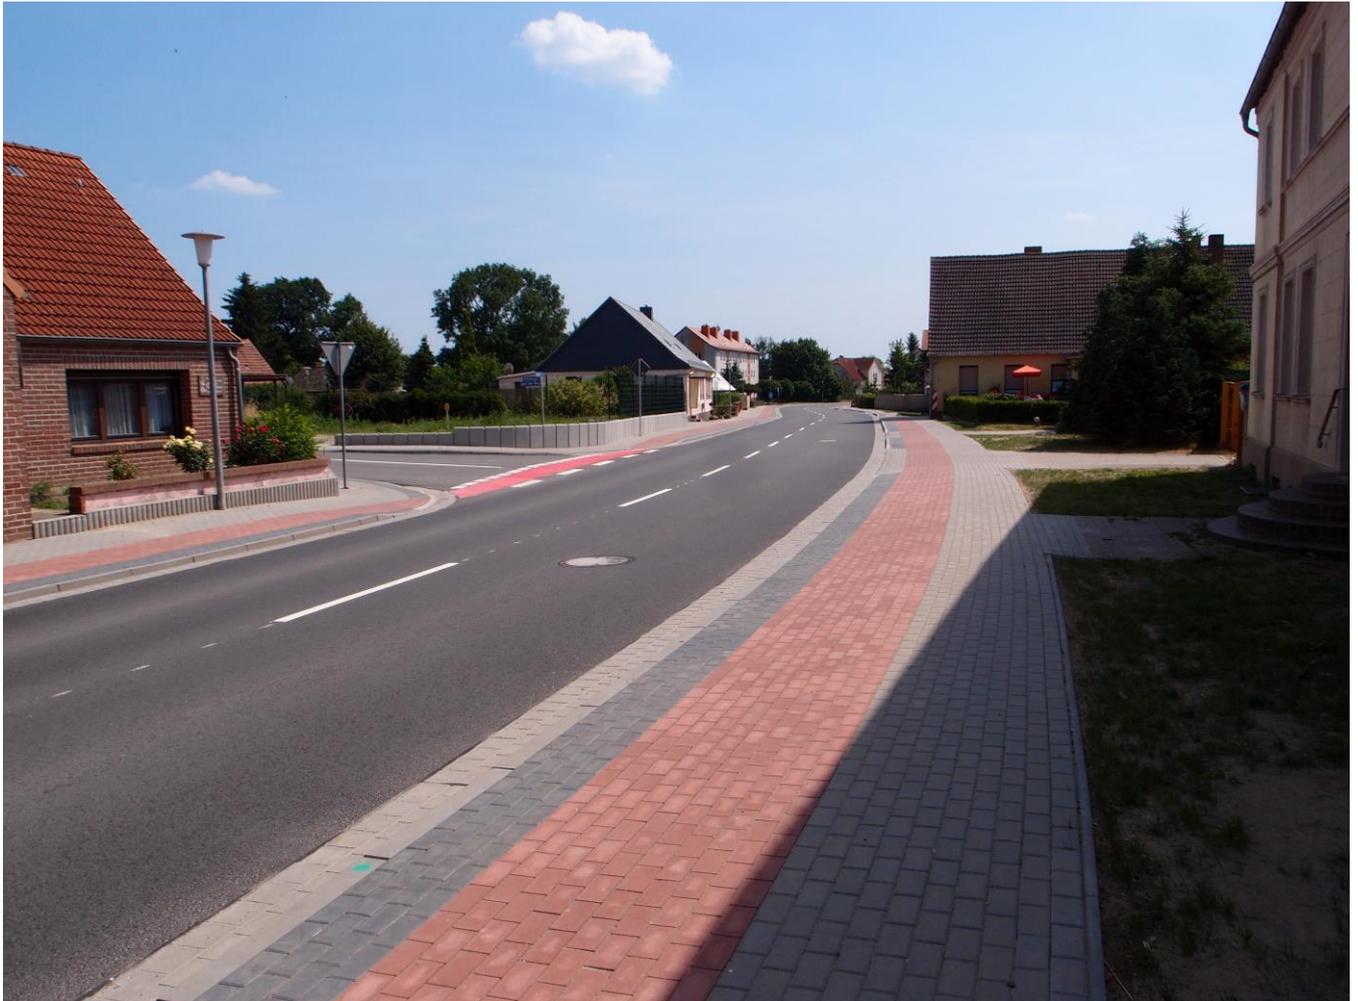
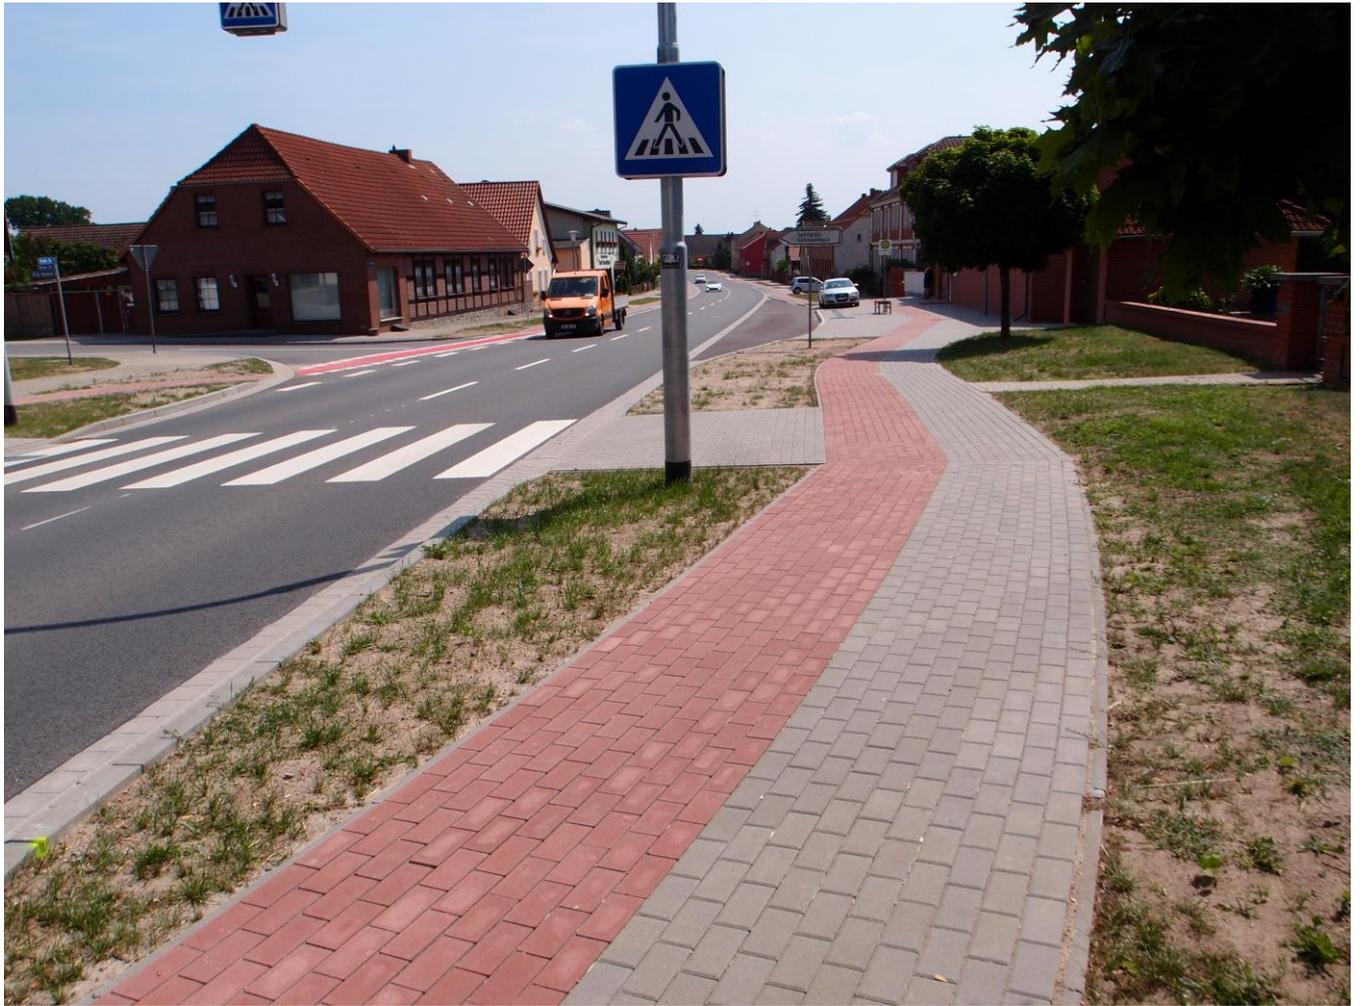
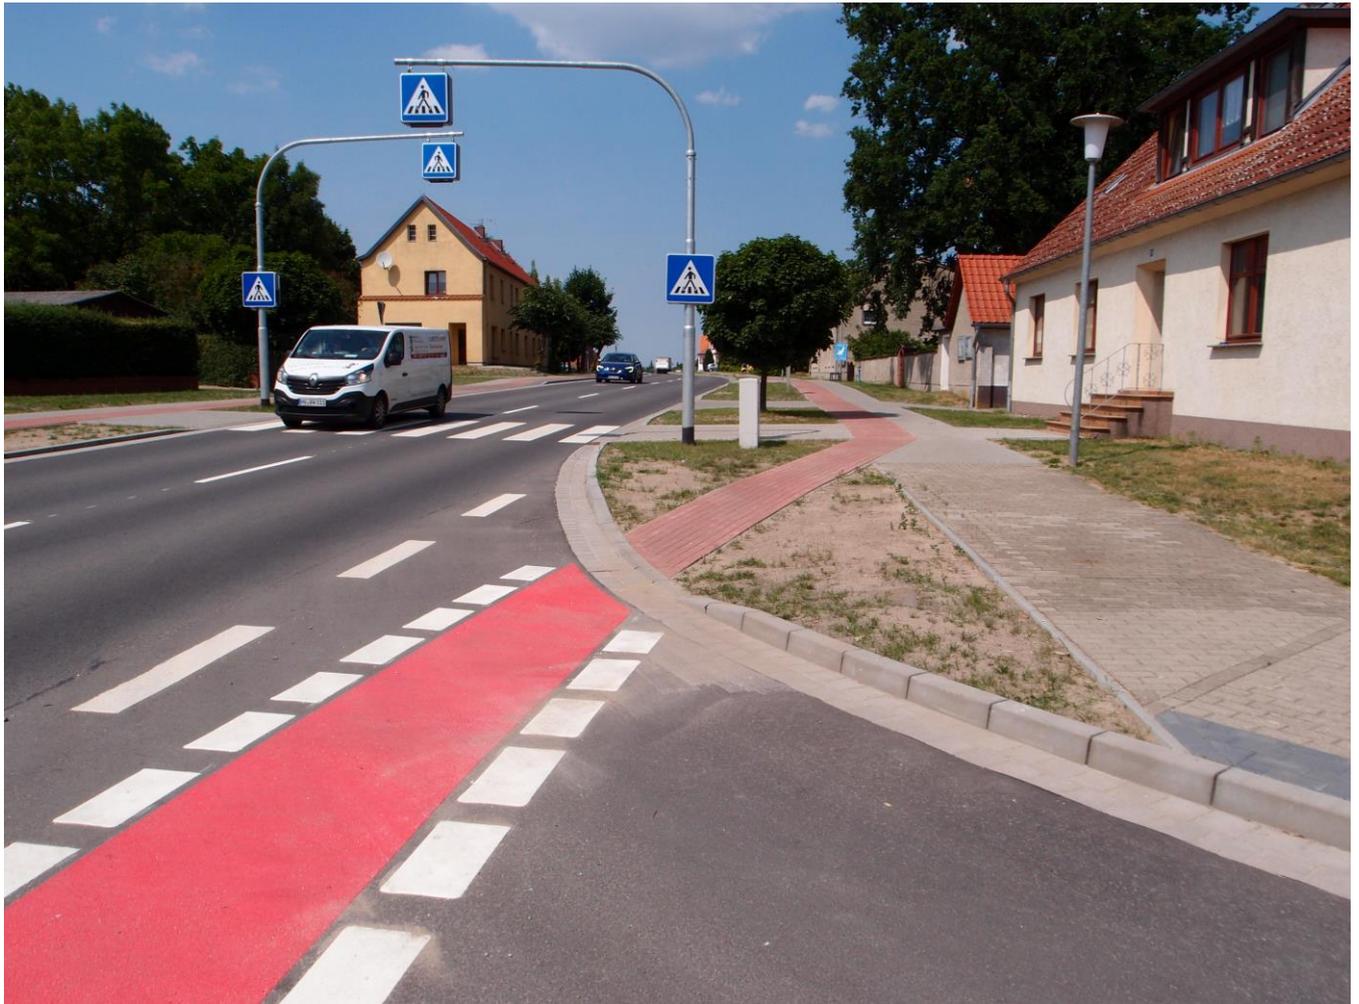
1 In beiden Fahrtrichtungen sind die Nebenanlagen zumeist in der abgebildeten Weise gebaut, Breite 2,00 m. Der Radwegteil (wenn die rote Pflasterung so zu werten ist) beträgt 1,00 m. Platzmangel (als mögliches Argument für die Minderbreiten) ist über weite Strecken nicht zu erkennen.

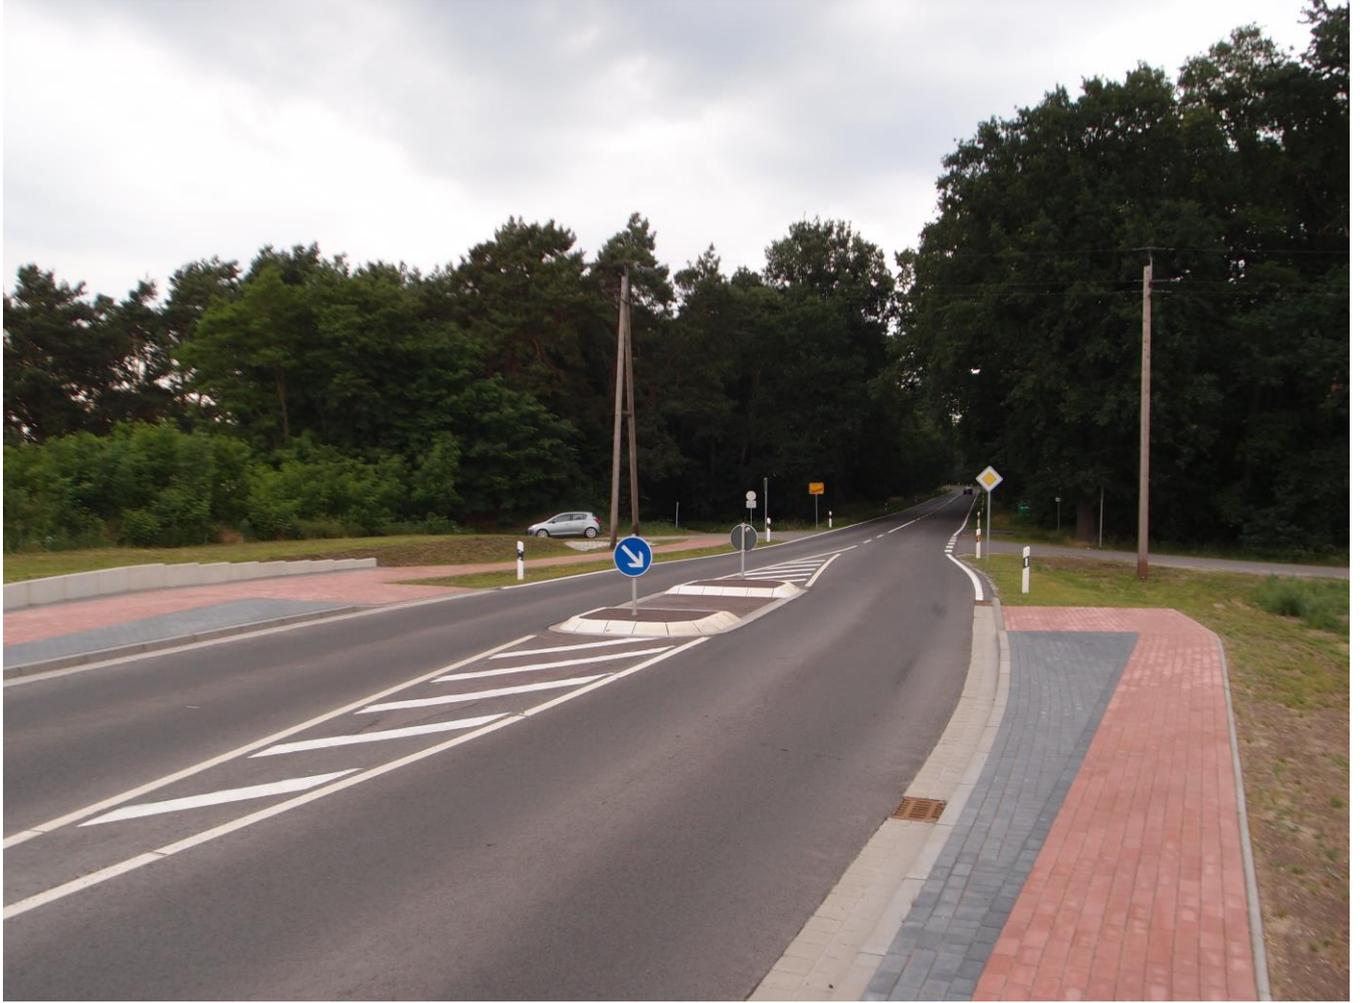
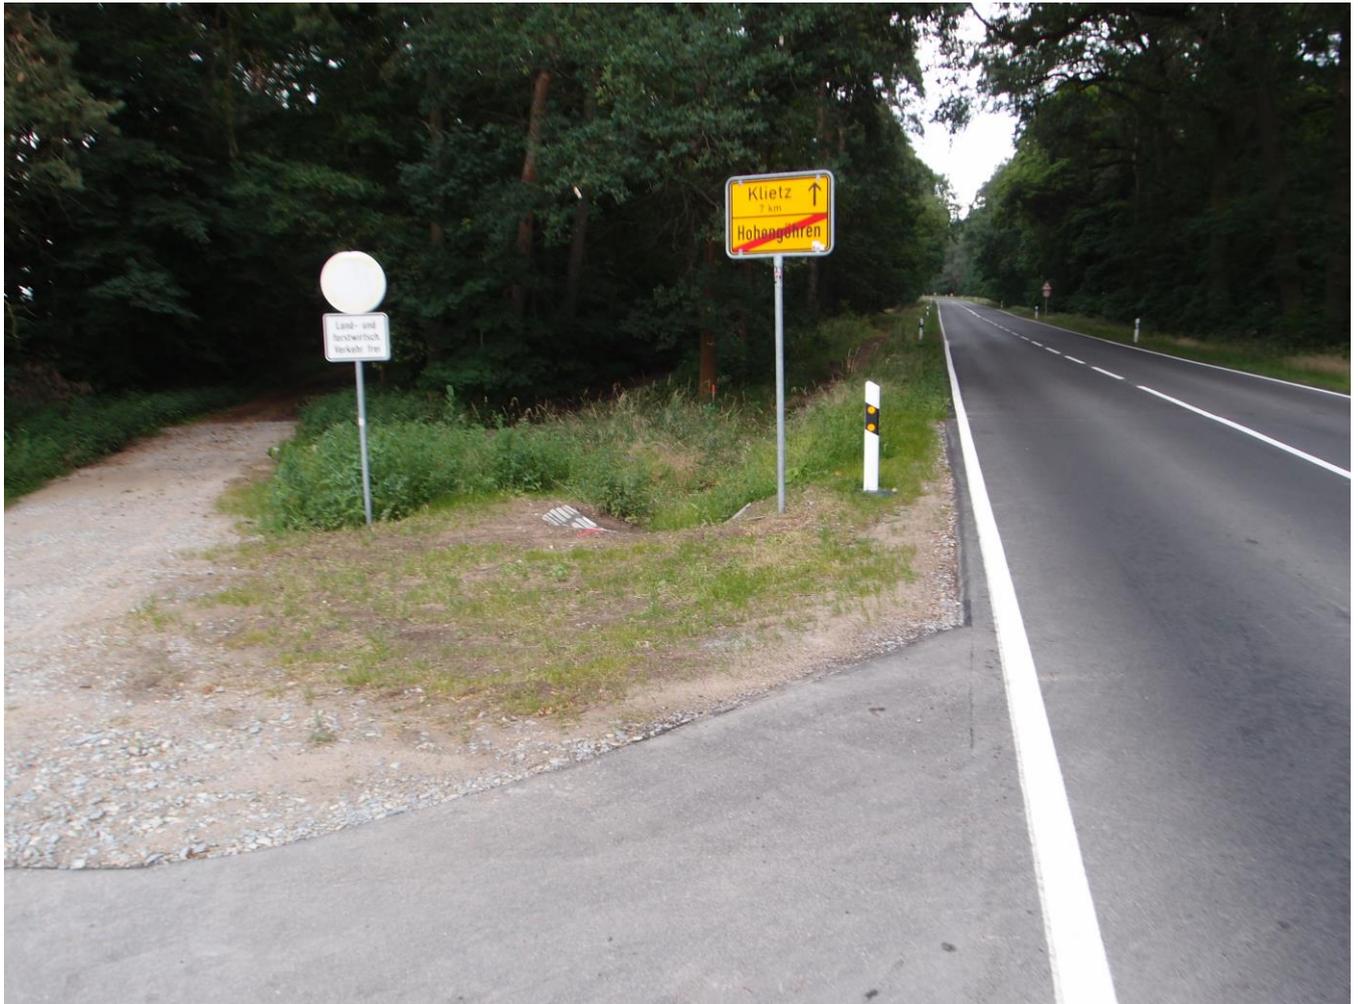
2 Am südlichen Ortsausgang (Richtung Schönhausen) gibt es eine gesicherte Querung zum linksseitigen fahrbahnbegleitenden Geh- und Radweg.

Am nördlichen Ortsausgang wurde eine gesicherte Querung zu den linksseitigen Nebenanlagen gebaut, obwohl Richtung Kietz kein fahrbahnbegleitender Radweg vorhanden ist. Ein dort abzweigender Waldweg ist mit Zeichen 250 gesperrt. Die Fortsetzung des Radverkehrs auf der B 107 scheint nicht vorgesehen.
